SPAR PÅ ENERGIEN I DINE BYGNINGER

Energimærkningsrapport
Mercantec - Ulfborg Kjærgård
Lystlundvej 18
6990 Ulfborg

Energimærkningsnummer 311221277

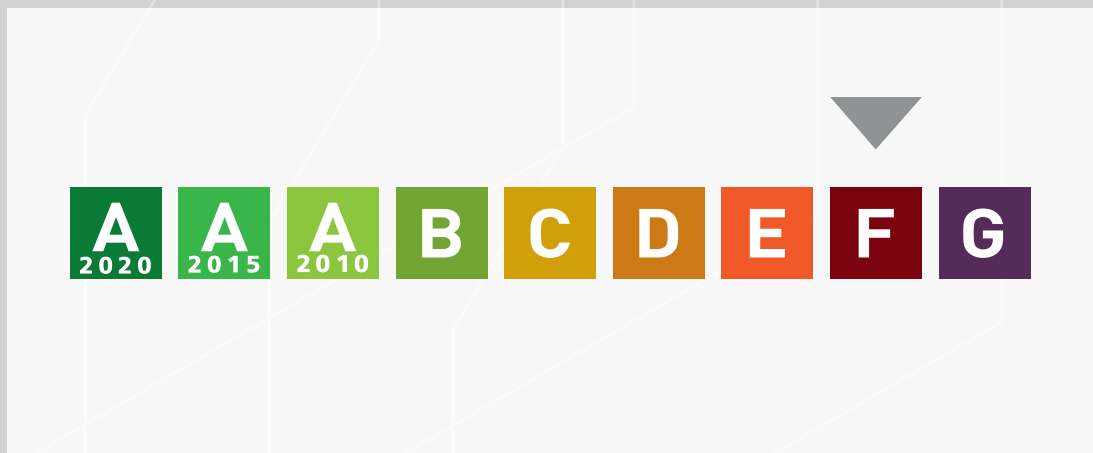
Energimærke

Mercantec - Ulfborg Kjærgård - Bygning N
Lystlundvej 18
6990 Ulfborg
